AVANT

La Sienne
Association Agree de Pêche et
de Protection du Milieu Aquatique
de la Sienne

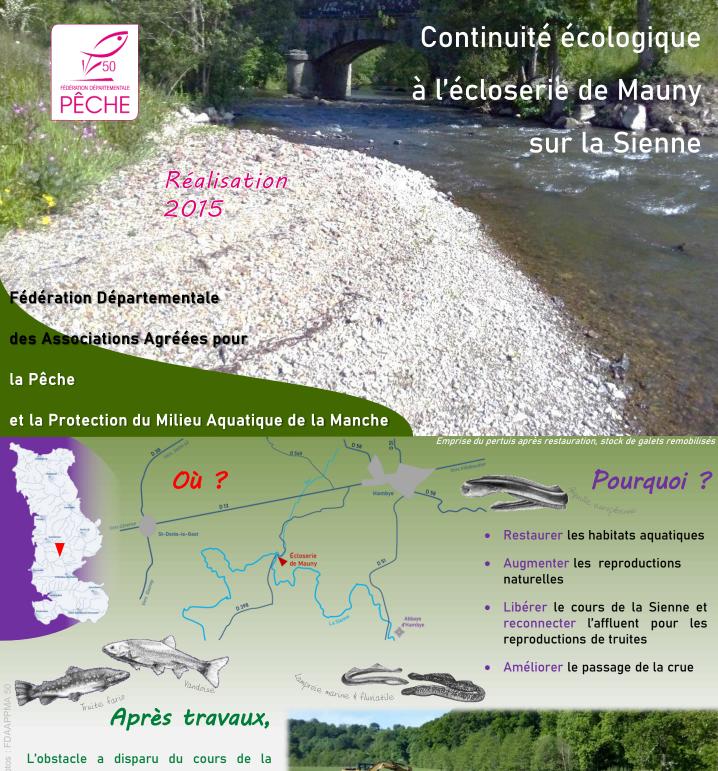
Le cours de la Sienne avait été jadis détourné au profit d'un ancien moulin. Des ouvrages de décharges avaient été ouverts en berge gauche pour évacuer les débits non utiles.

continuité écologique sur un secteur potentiellement des plus productifs notamment pour les juvéniles de saumon atlantique.

Le tout constituait une rupture de la

Le pertuis aval entonnait le débit de la Sienne. Les vitesses d'écoulement trop importantes ou une lame d'eau trop mince empêchaient la plupart du temps toute remontée piscicole

Le pertuis amont avait été équipé d'une passe à poissons non régulièrement alimentée et dont le débit d'attrait se faisait mal.

Sienne. Un important stock de sédiments utiles a été remobilisé et déplacé vers l'aval. Les habitats sont redevenus propices espèces patrimoine local, l'affluent a

reconnecté.

supprimer les pertuis et les maçonneries de berges, puis d'en assouplir le profil pour le passage des crues et rendre un peu de connectivité latérale au cours d'eau
