Axe fluvial inscrit au Contrat Territorial Eau et Climat 2019 - 2025

Travaux

Octobre 2021

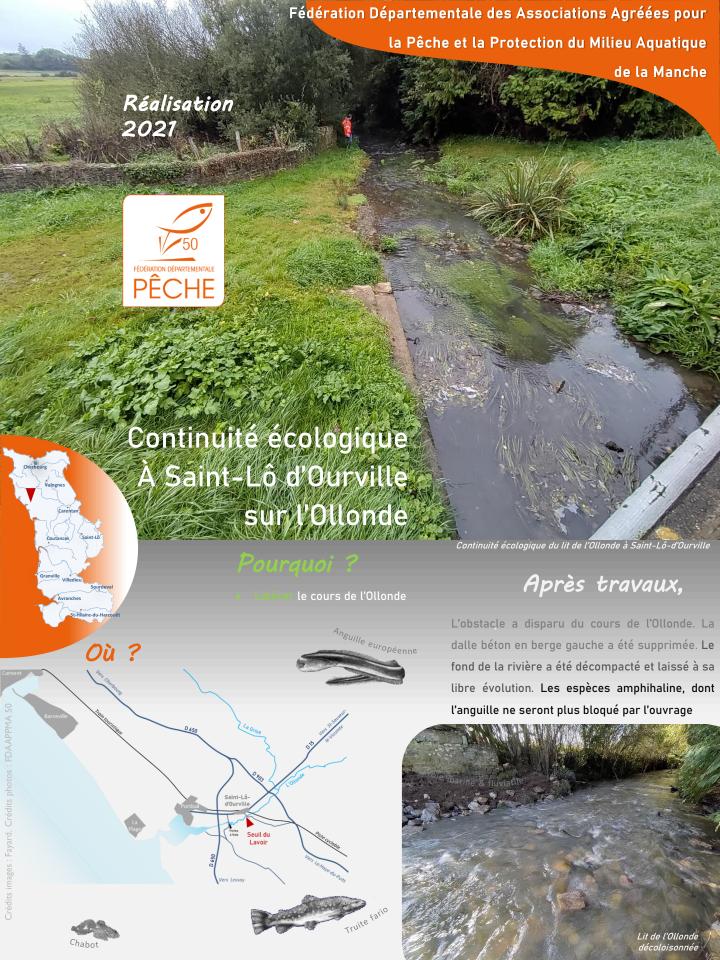
Le cours de l'Ollonde était barré par un mur seuil engendrant un redan infranchissable par les anguilles, notamment

La berge gauche entre le pont et le seuil était entièrement bétonnée

La berge droite était en partie constituée d'un mur

La meilleure solution était de retirer les structures en béton du lit mineur et des berges

> Suppression de 0,60 m de chute \$ 30 m de remous Libéré
