2017

Dérasement du seuil de La Ponterie sur le Glanon

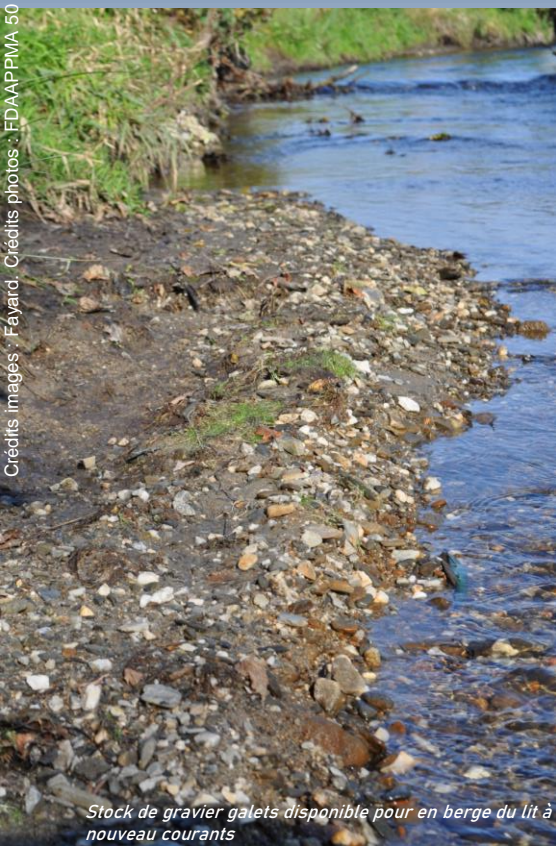
Emprise du seuil après restauration

L'obstacle a disparu et sa zone d'influence redevient favorable à la production naturelle, notamment celle du saumon atlantique.

Stock de gravier galets disponible pour en berge du lit à nouveaux courants

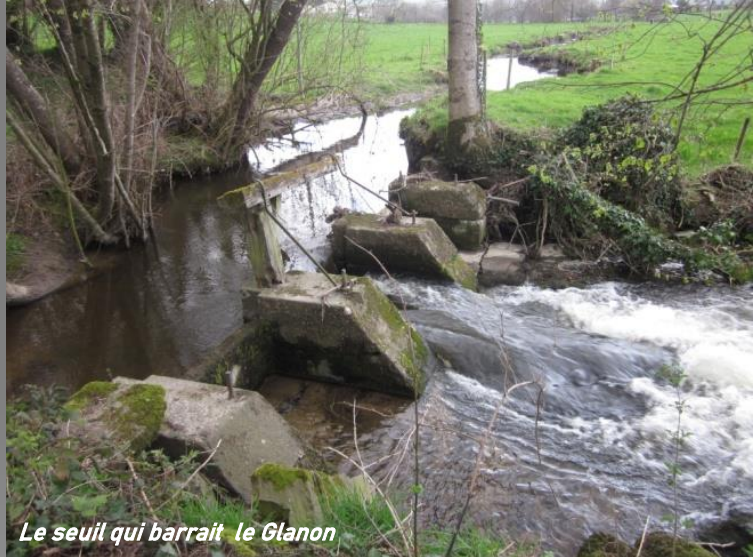
Le seuil de la Ponterie sur la Glanon (commune de Cuves) servait à l'alimentation d'un bief depuis longtemps disparu. Il demeurait un obstacle à la continuité écologique dont le remous artificialisation un linéaire intéressant, le Glanon étant un système hyper-productif pour le Saumon atlantique, notamment,

Le seuil qui barrait le Glanon

La meilleure solution était de retirer l'ouvrage et d'embellir les berges alentour, les relier au halage..

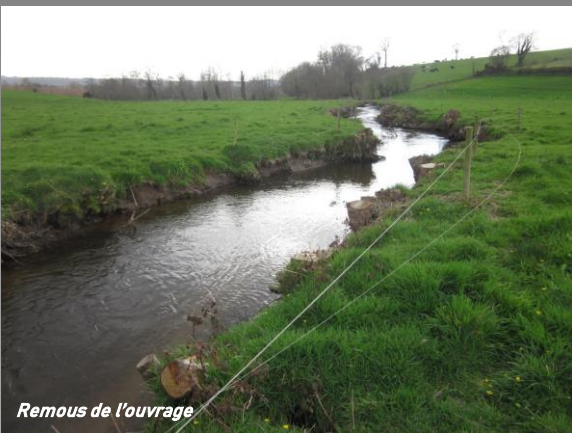
Remous de l'ouvrage

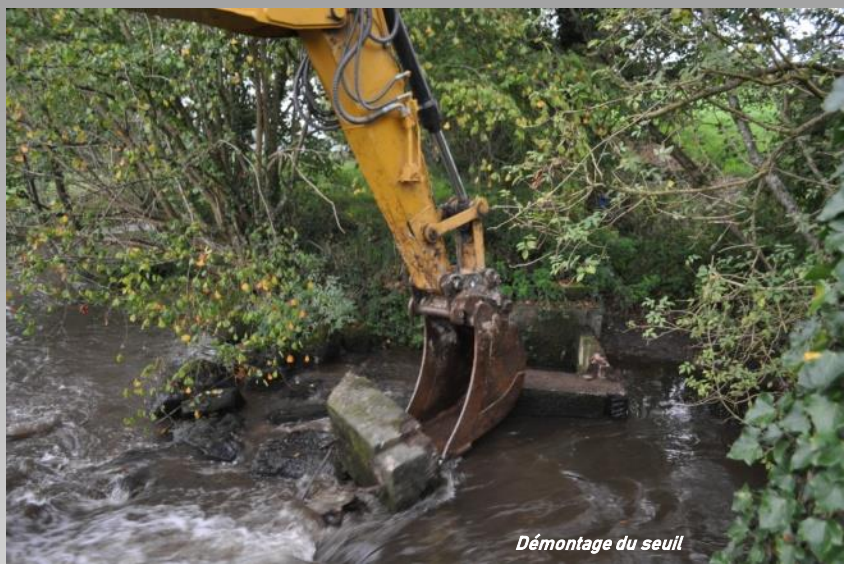
Démontage du seuil

- Démolition du seuil
- Reprise de la berge où s'ancrait l'ouvrage
